APPLE MACBOOK PRO 13" A1278  
PLACA BASE 820-2879  
ESQUEMA ELECTRICO K6

SÍNTOMA  
NO ENCIENDE

REPARACIÓN

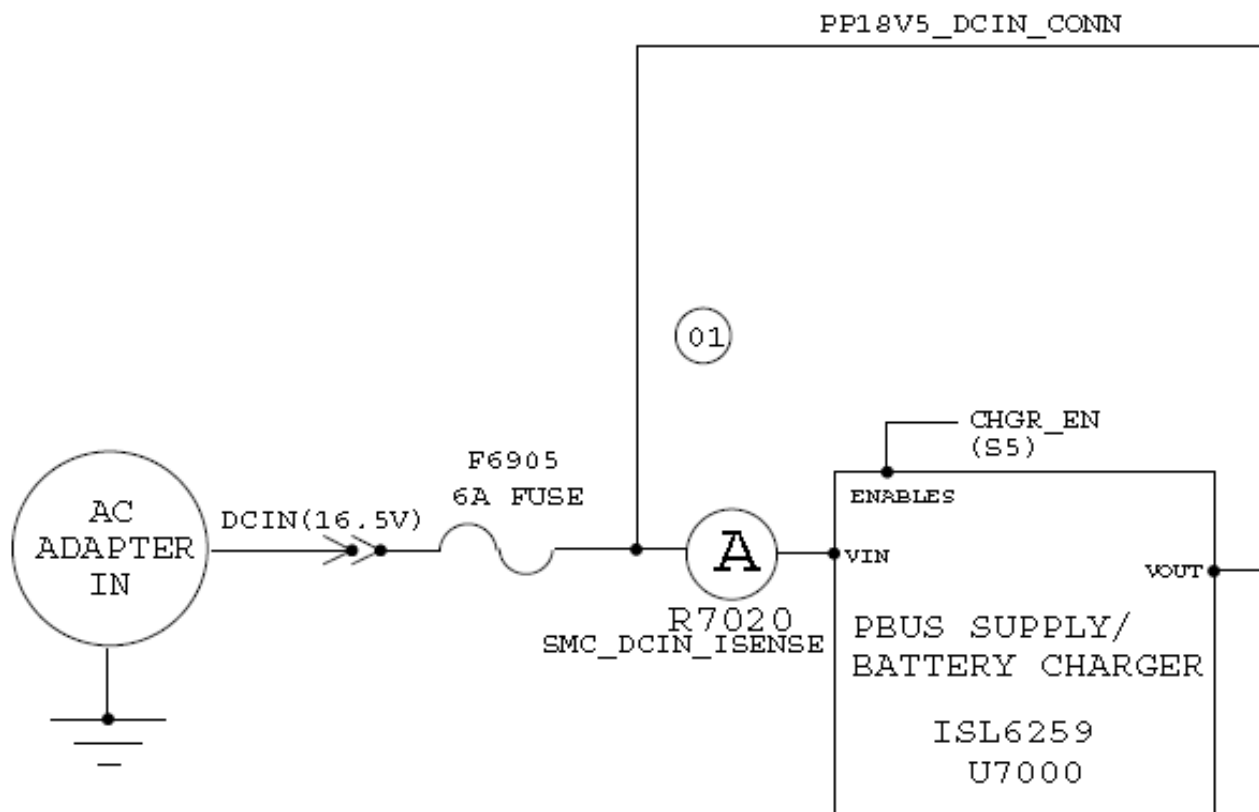
MIRANDO EN EL ESQUEMA EL DIAGRAMA DE SECUENCIA DE ALIMENTACIONES

SE PUEDE VER LA PRIMERA CONDICIÓN QUE ES PP18V5\_DCIN-CONN.  
LA COMPRUEBO Y SE CUMPLE YA QUE PASA POR UN FUSIBLE F6905.

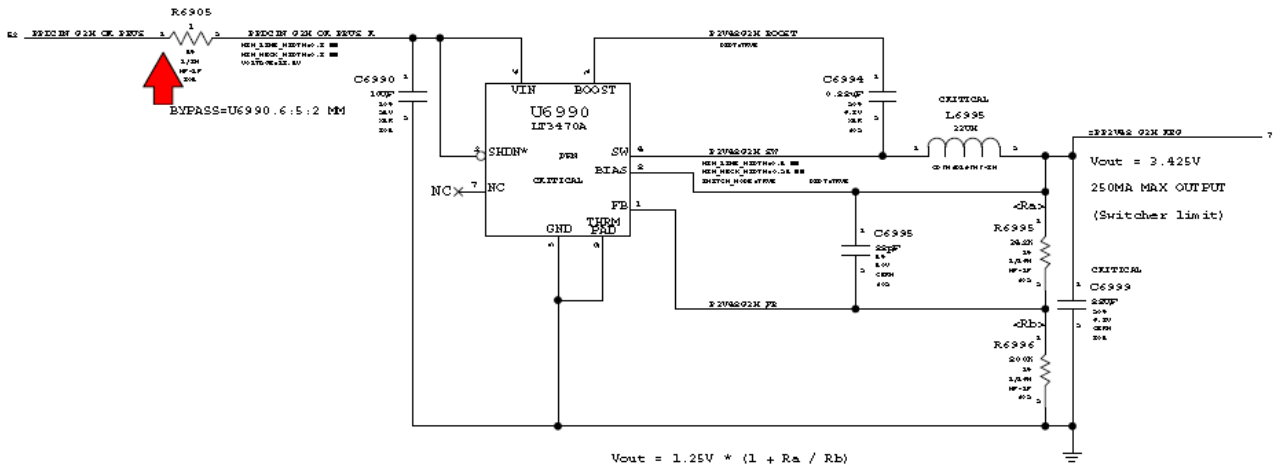
## 3.425V "G3Hot" Supply

LA SEGUNDA CONDICIÓN ES QUE LE LLEGUE PPDCIN\_G3H\_OR-PBUS AL U6990  
LT3470A AL PIN 6 VIN PARA GENERAR PP3V42\_G3H\_REG (+3,42V)

COMPRUEBO ALIMENTACION EN PIN 6 VIN Y ENCUENTRO QUE HAY UNOS 2,4V CUANDO DEBERÍA HABER LA TENSIÓN DEL ALIMENTADOR UNOS 18V. REVISO LA RESISTENCIA R6905 Y LA ENCUENTRO ALTERADA DE VALOR A 204 OHM. ESTO CAUSA QUE EL U6990 NO ESTÉ ALIMENTADO POR LO QUE NO SE CUMPLE LA **TERCERA CONDICIÓN QUE ES LA PRESENCIA DE =PP3V42 G3H REG.** CONTINUANDO CON LA **CUARTA CONDICIÓN SERÍA SMC RESET L**

UNA VEZ SUSTITUÍDA LA RESISTENCIA R6905 LA AVERÍA QUEDA SOLUCIONADA Y YA ENCIENDE CORRECTAMENTE.

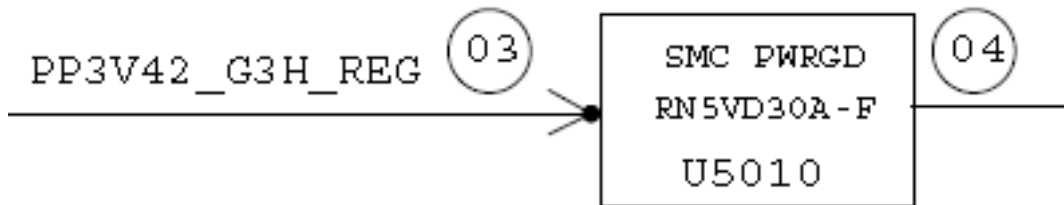
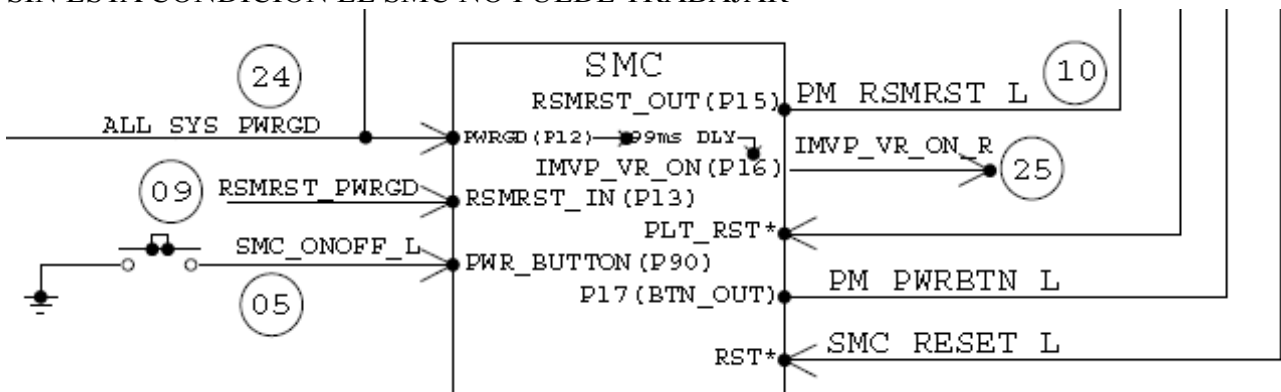
QUE NECESITA EL SMC EN SU PIN RST SIN ÉSTA CONDICIÓN EL SMC NO PUEDE TRABAJAR

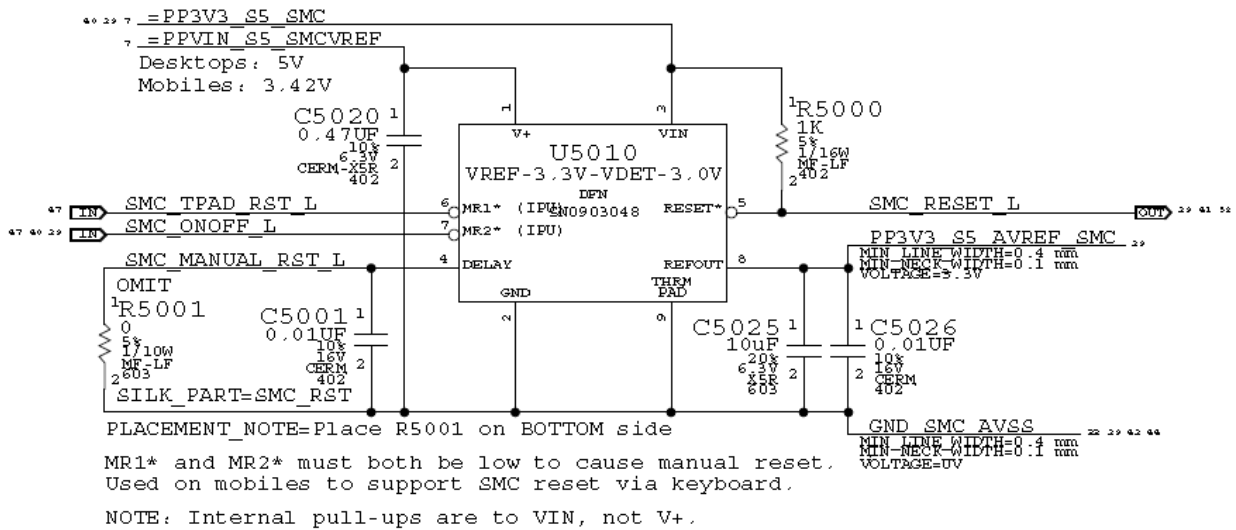
## SMC Reset "Button", Supervisor & AVREF Supply

ESTE ES SU CIRCUITO

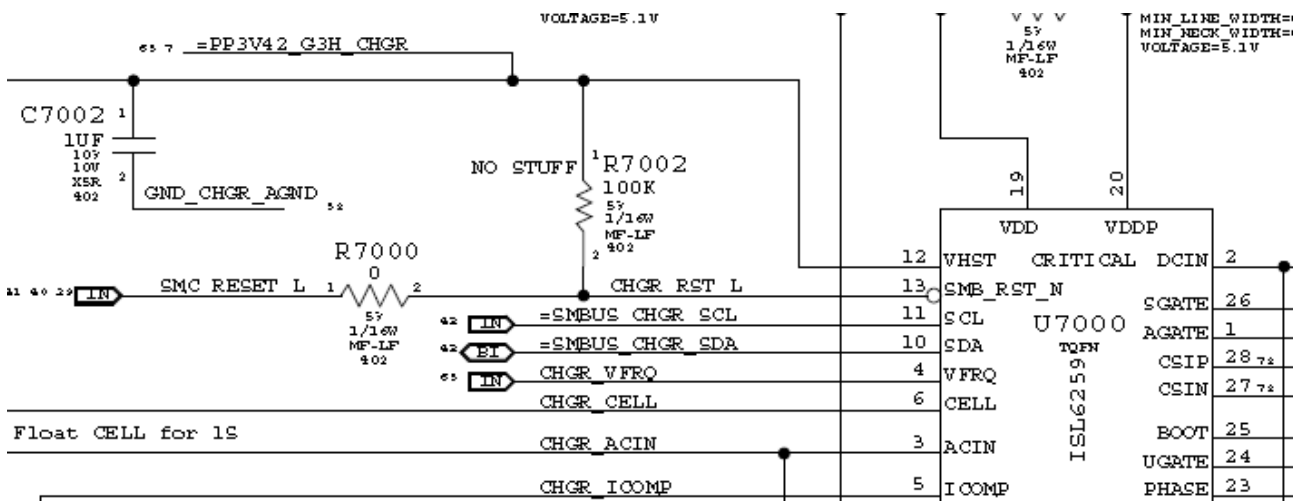
TAMBIÉN CABE INDICAR QUE TAMPOCO HABÍA LA ALIMENTACIÓN PRINCIPAL DEL SISTEMA =PPBUS\_G3H QUE SE PUEDE MEDIR EN LA BOBINA L7030. ELLO ES DEBIDO A QUE EL IC CHARGER U7000 ISL6259 TAMBIÉN NECESITA SMC\_RESET\_L EN EL PIN 13 SMB\_RST\_N PARA HABILITARLO COMO SE VE EN EL CIRCUITO
