MINICADENA KENWOOD

RD-M616

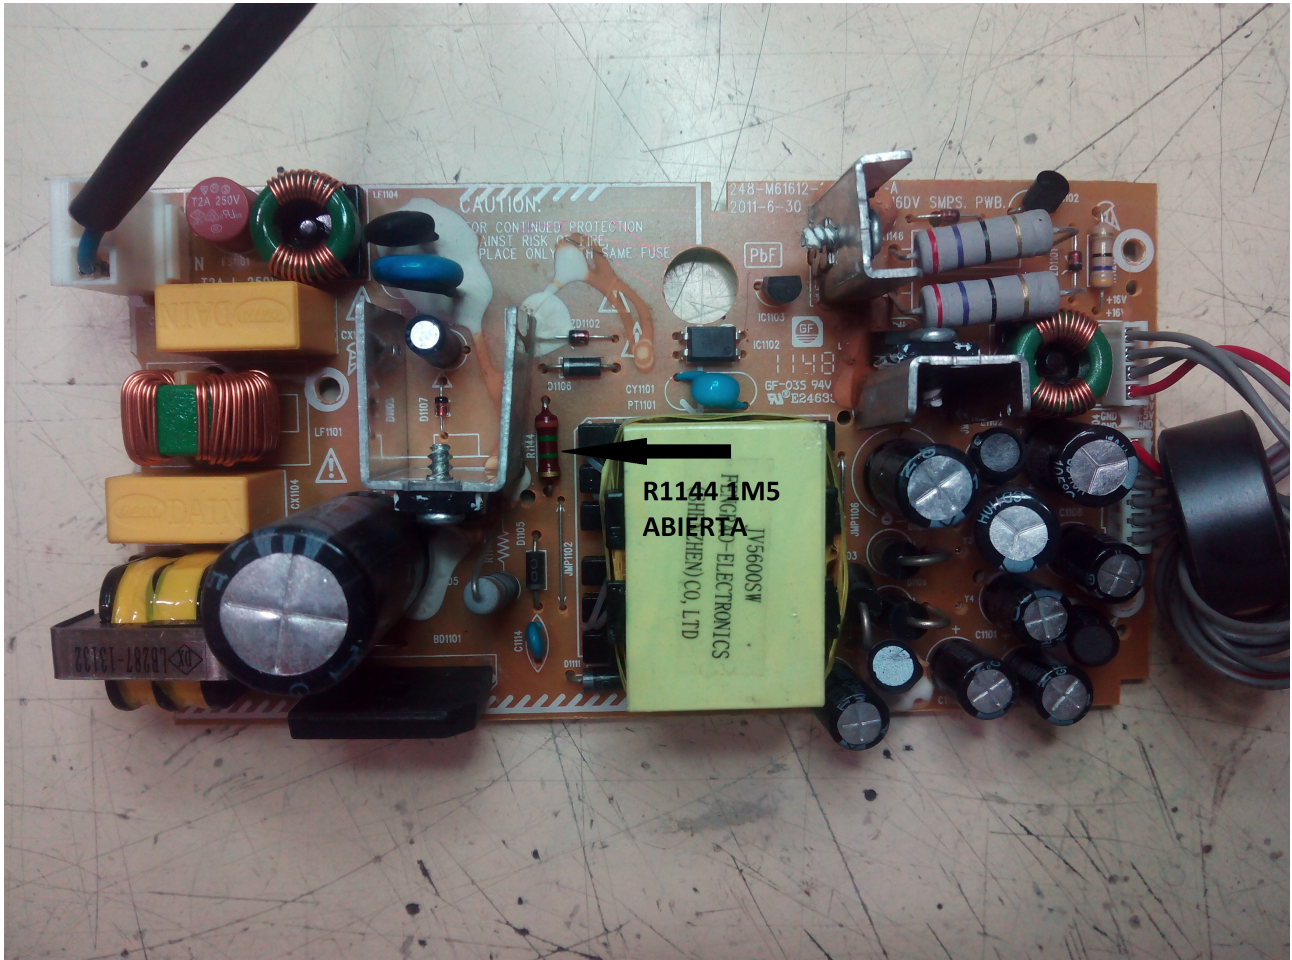
NO ENCIENDE

AVERÍA EN CIRCUITO DEL PRIMARIO.AL MEDIR EN EL CIRCUITO INTEGRADO REGULADOR POWER NO TENÍA ALIMENTACIÓN DE ARRANQUE.

LA CAUSA ERA LA RESISTENCIA R1144 DE 1M5 ABIERTA
