**MONITOR DELL2407WFPb**

**SÍNTOMA**
**NO ENCIENDE.LED POWER APAGADO**

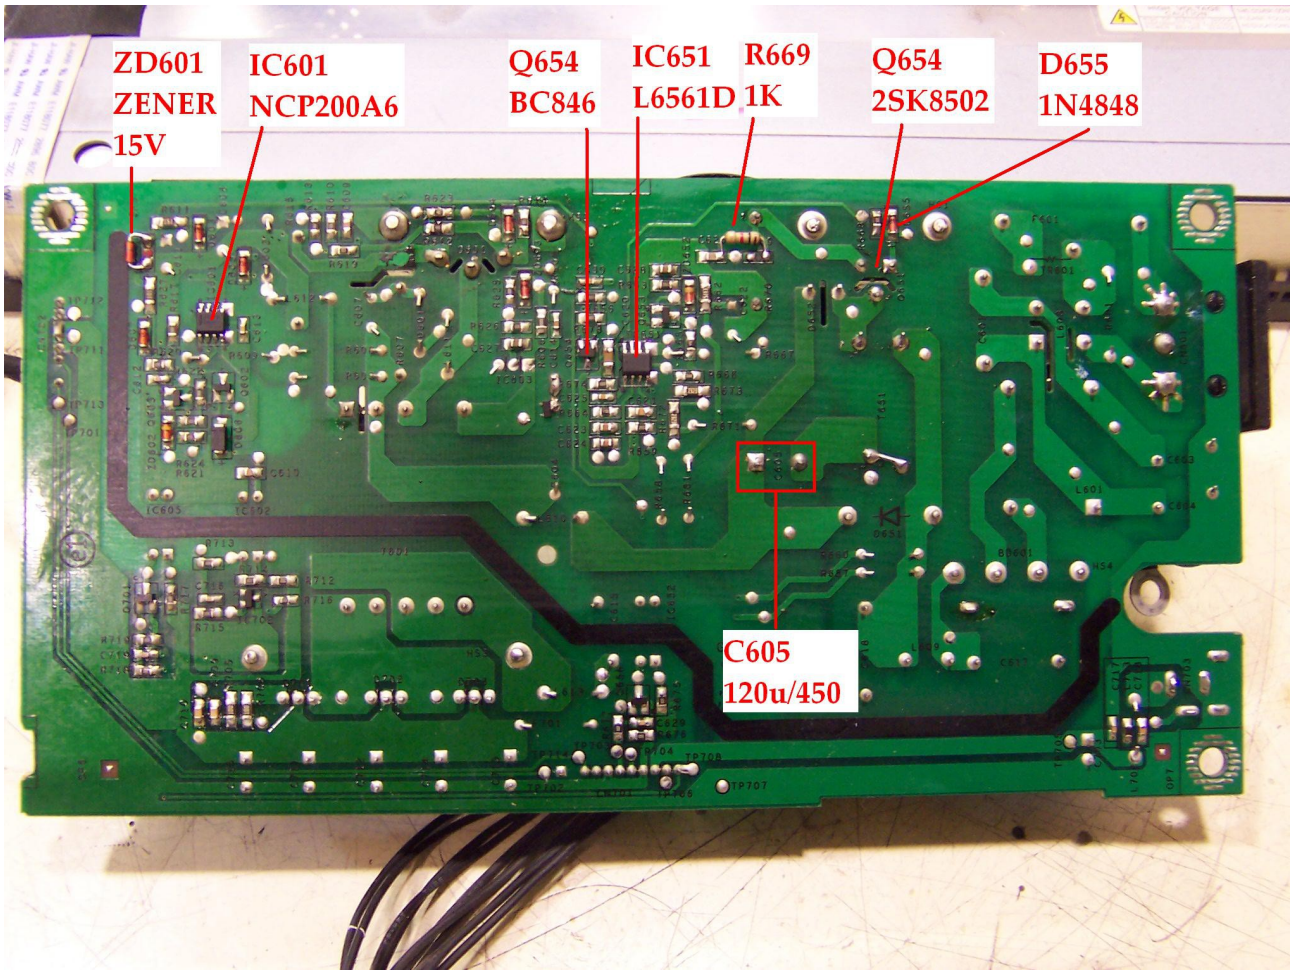
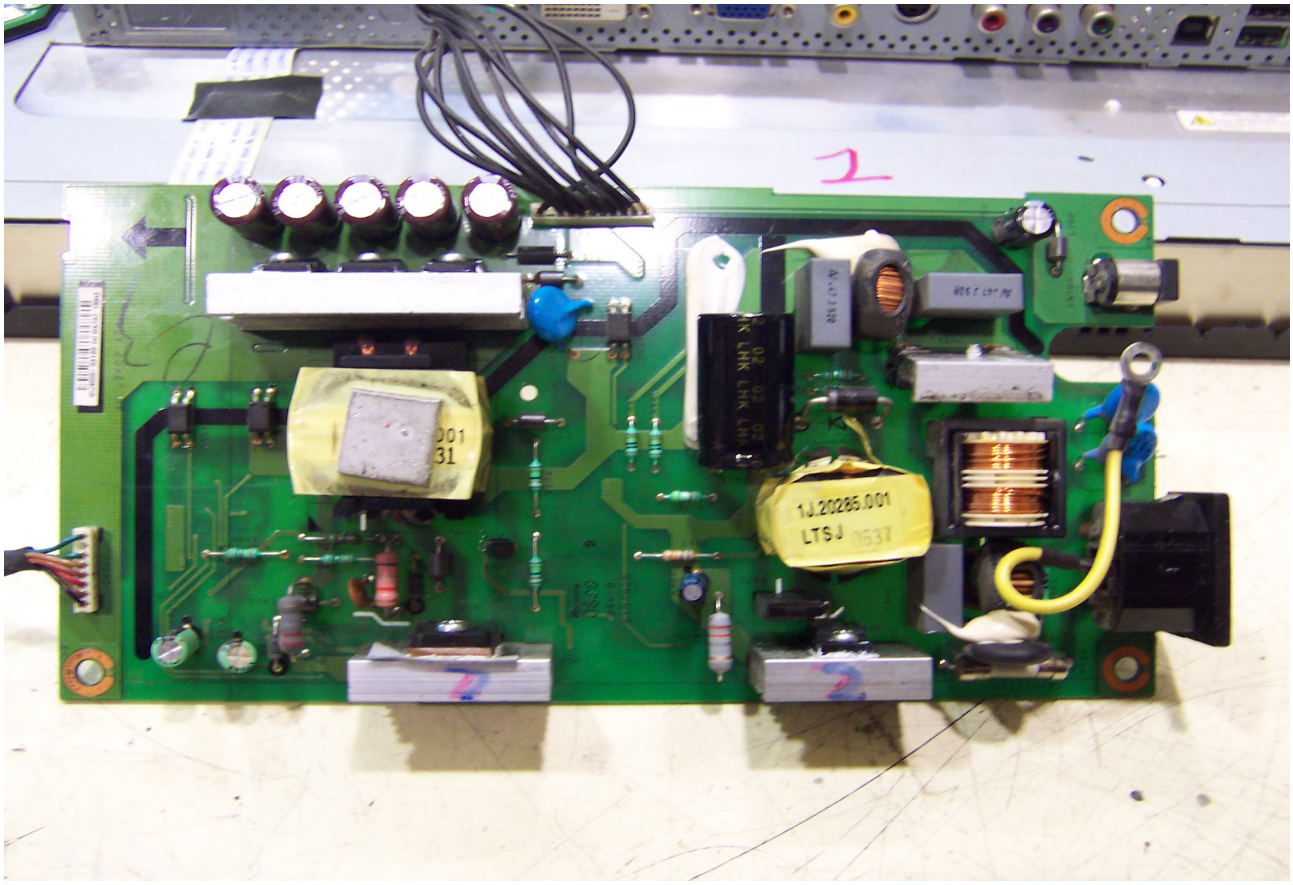
**REPARACIÓN**
**AL DESMONTAR LA FUENTE ENCUENTRO VARIOS COMPONENTES QUEMADOS O DAÑADOS.**
**POSIBLEMENTE LA CAUSA DE TANTO DAÑO HAYA SIDO EL C605 DE 120uF/450 QUE ESTABA COMPLETAMENTE DESCAPACITADO.**
**PARA REPARALO TUVE QUE CAMBIAR LOS SIGUIENTES COMPONETES:**
**Q651:2SK8502**
**Q654:BC846 NPN**
**IC651:L6561D**
**R669:1K**
**C605:120uF/450**
**R670:0,22 OHM TIPO FUSIBLE**
**ZD601:ZENER DE 15V**
**IC601:NCP200A6**
**D655:IN4148 SMD**

ZD601
ZENER
15V
IC601
NCP200A6
Q654
BC846
IC651
L6561D
R669
1K
Q654
2SK8502
D655
1N4848
C605
120u/450

**ADJUNTO FOTO CON LA VISTA DE LOS COMPONENTES QUE SE CAMBIARON**
