HUMAX LU32-TDR1

SÍNTOMA

IMAGEN INESTABLE O SUFRE ALTERACIONES

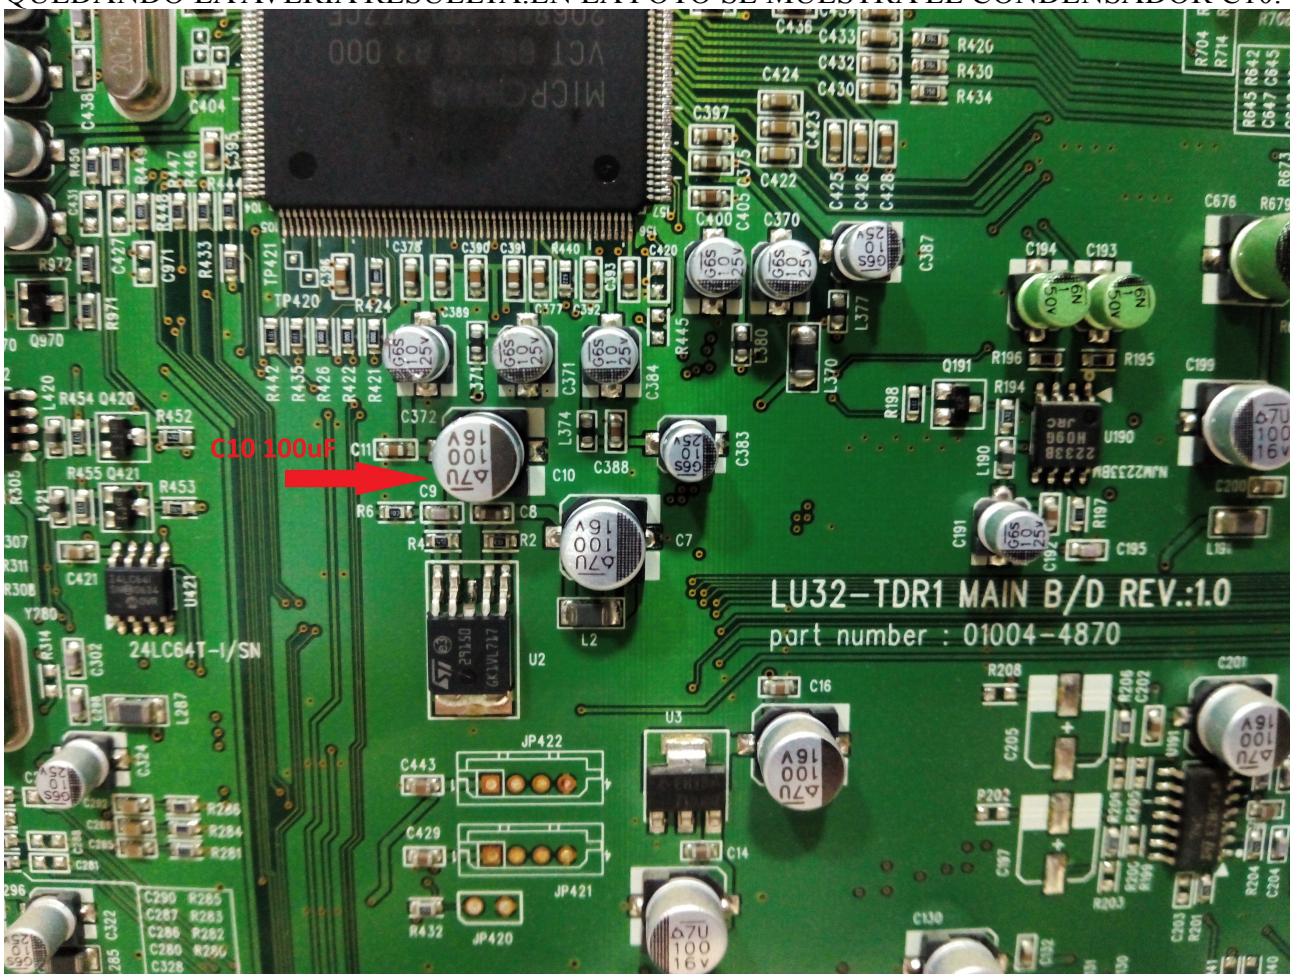
EL FALLO SE LOCALIZA EN LA PLACA MAIN
SE PROBÓ SI REACIONABA APLICANDO CALOR UTILIZANDO UN SECADOR
AL APLICAR EN UNA ZONA DETERMINADA EL SÍNTOMA DESAPARECIÓ.
SE PENSÓ EN ALGÚN CONDENSADOR Y PARA LOCALIZARLO SE UTILIZO LA PUNTA DEL SOLDADOR CALENTANDO UNO A UNO EN LA ZONA LOCALIZADA.
AL FINAL AL CALENTAR EL C10 DE 100uF LA IMAGEN SE ESTABILIZABA Y SE VEÍA BIEN.CON UN SPRAY DE FRÍO SE ENFRIABA Y EL FALLO APARECÍA.ESTO ASEGURABA EL FALLO DEL C10.SE SUSTITUYÓ Y EL FALLO YA NO APARECÍA QUEDANDO LA AVERÍA RESUELTA.EN LA FOTO SE MUESTRA EL CONDENSADOR C10.
