SAMSUNG MONITOR M203WA-BZ

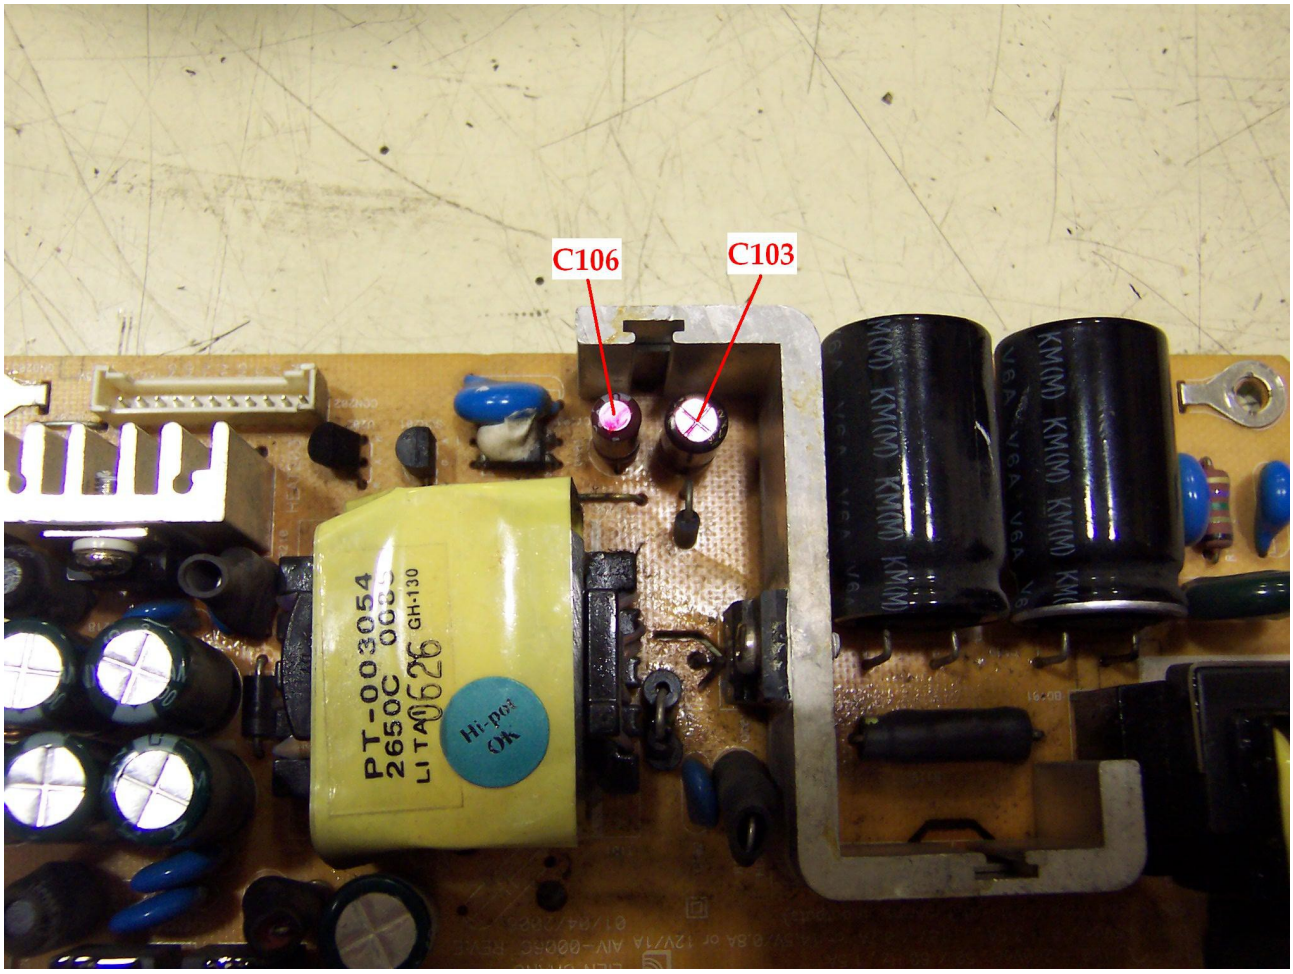
PLACA DE ALIMENTACIÓN

NO ENCIENDE
FALLO EN PLAC A DE ALIMENTACIÓN.ENCUENTRO DESCAPACITADO EL C103 DE 33uF/25.TAMBIÉN CAMBIO EL C106 DE 10uF/25
DESPUÉS,CUANDO YA ENCIENDE SE VE MAL CON INTERFERENCIAS QUE ESUCIAN LA IMAGEN
CON OSCILOSCOPIO VOY REALIZANDO OBSERVACIONES EN LOS DISTINTOS IC REGULADORES Y SUS CONDENSADORES ASOCIADOS.
ENCUENTRO PRINCIPALMENTE MAL LOS CONDENSADORES C950 DE 10uF.C930-C931 AMBOS DE 100uF
LOS CAMBIO Y YA SE VE CORRECTAMENTE
