SONY COMPACT AV SYSTEM DAV-S500
MODEL HCD-S500

SÍNTOMA:NO ENCIENDE

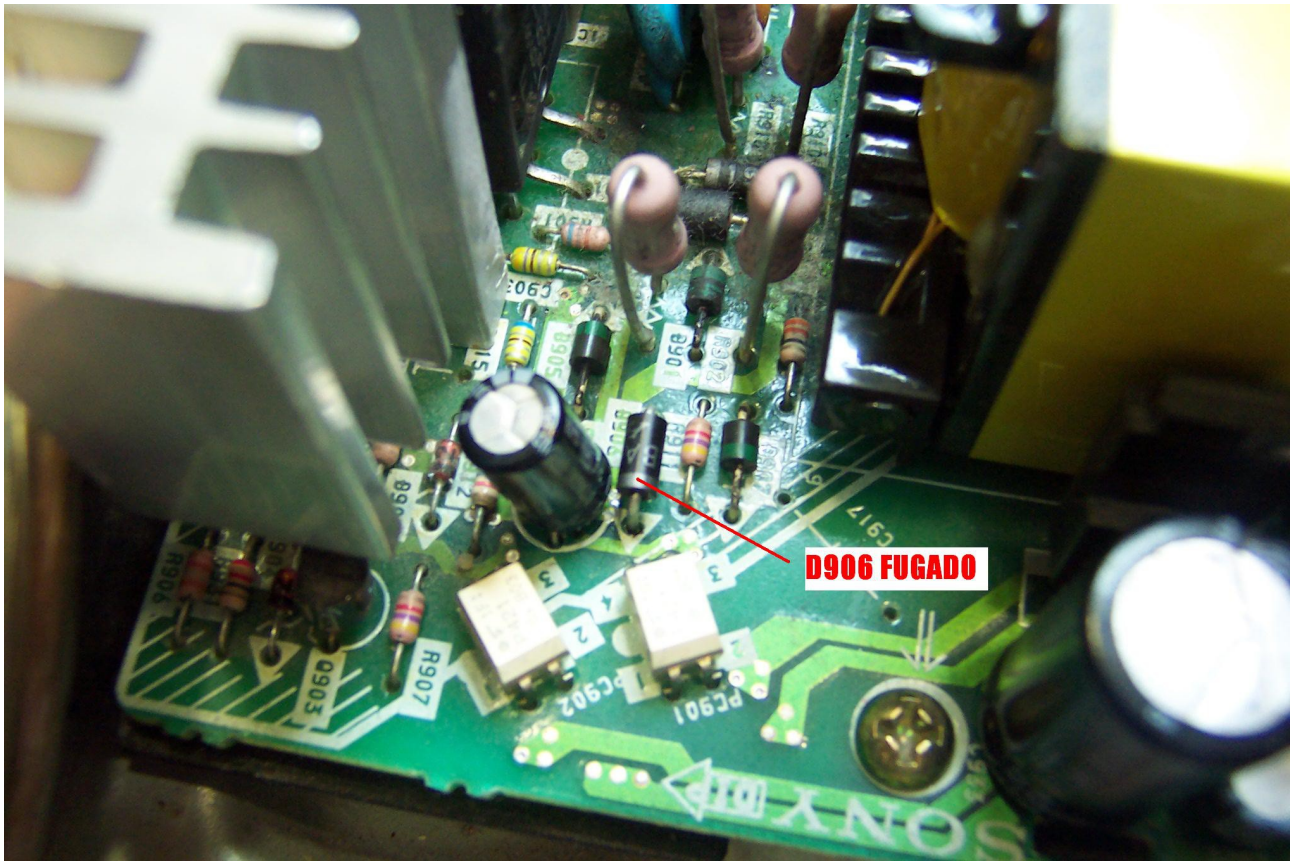
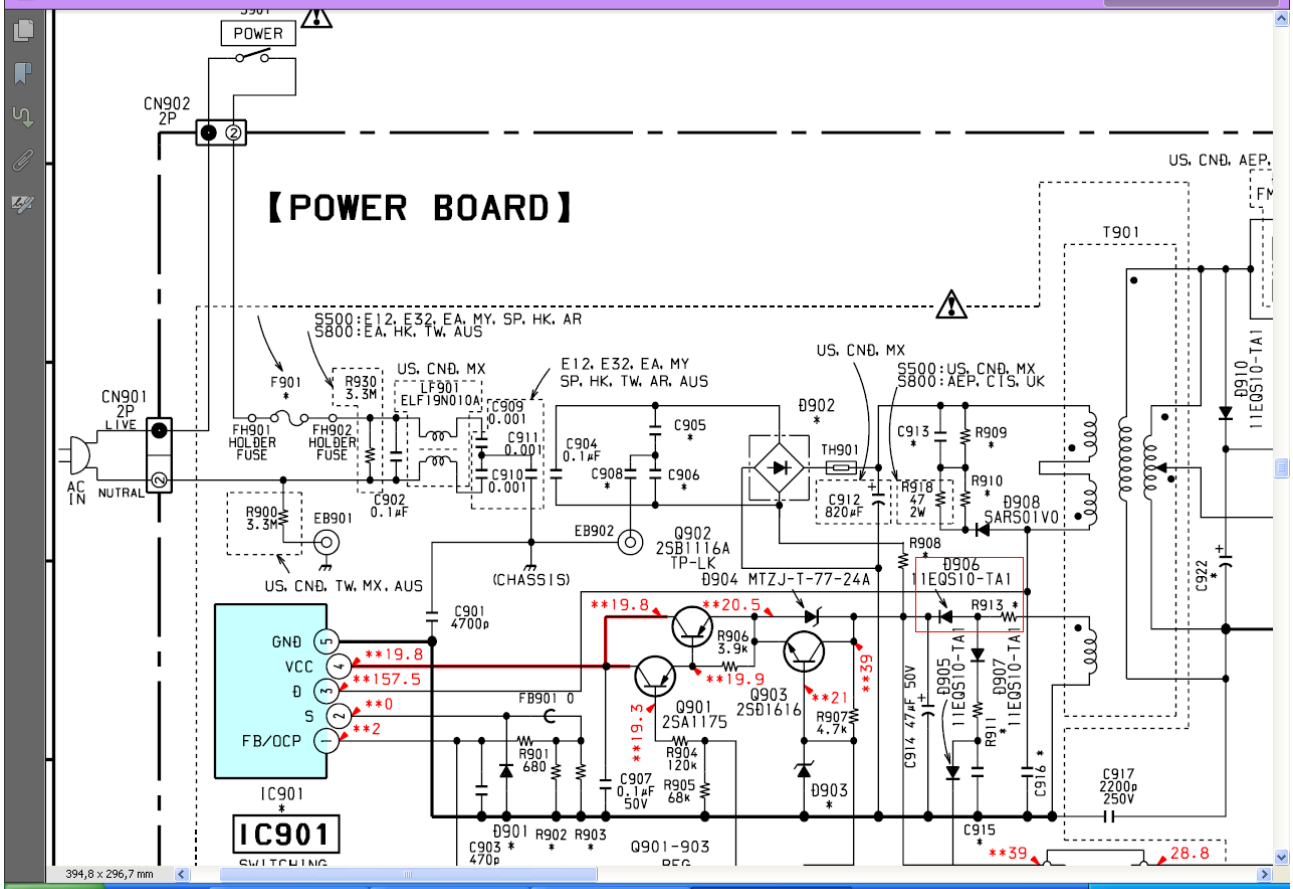
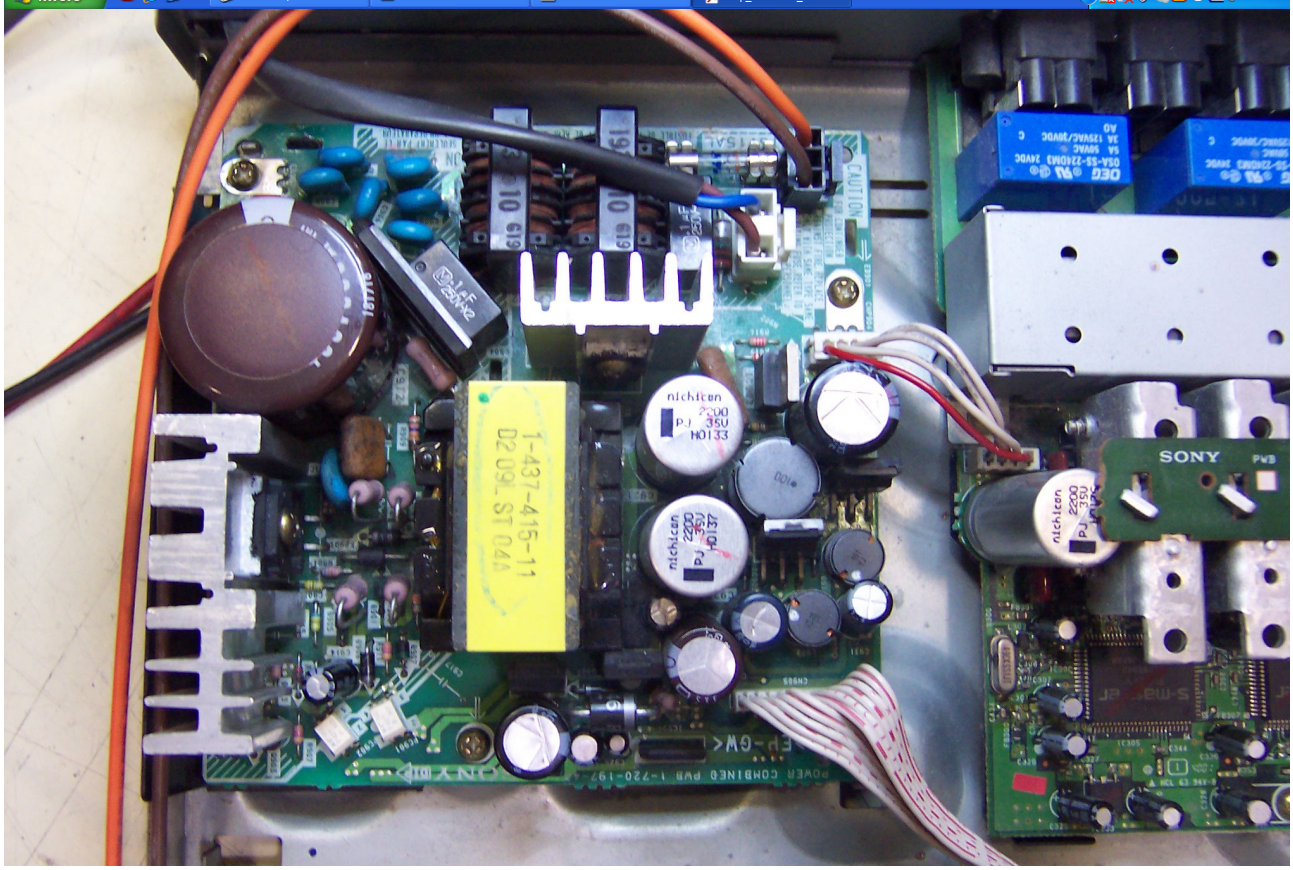
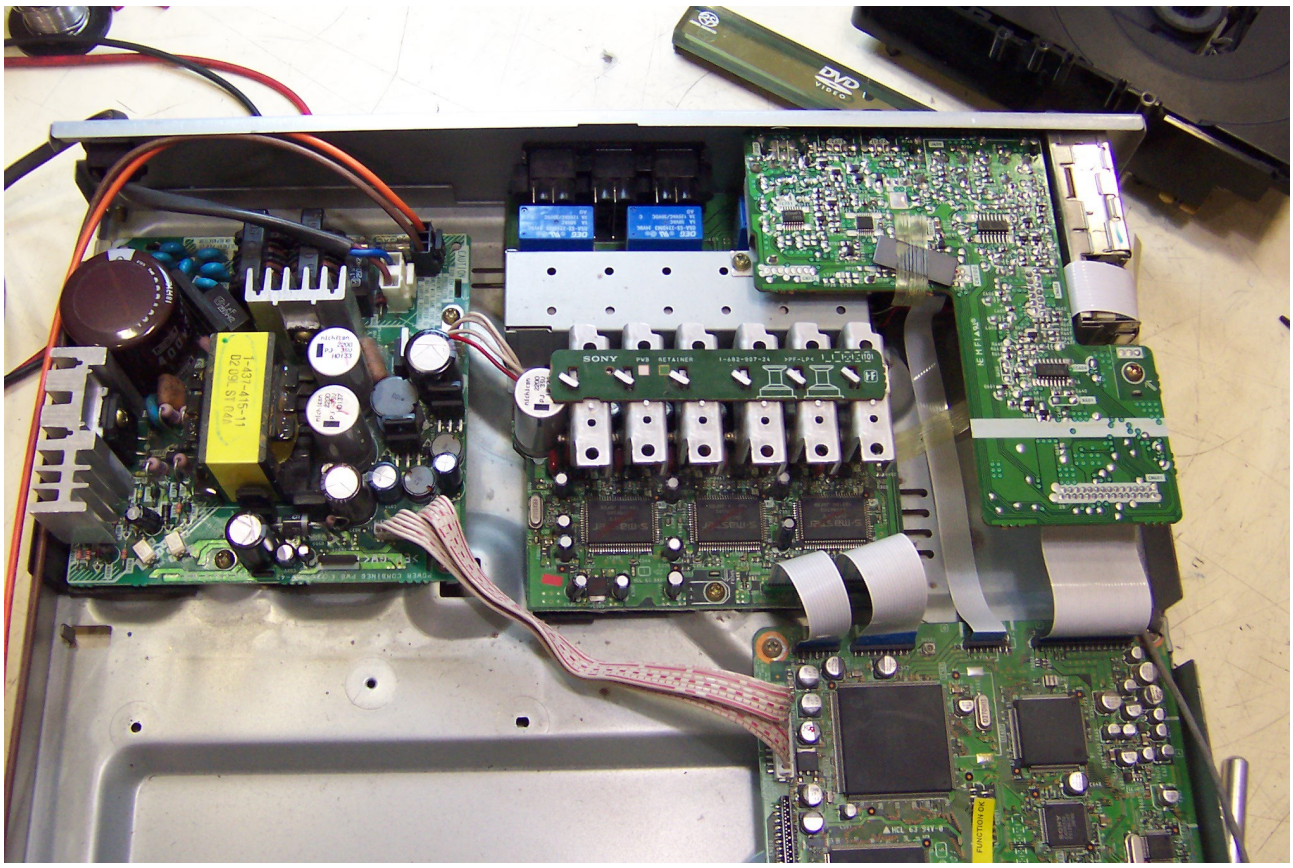
REPARACIÓN:PROCEDO A REVISAR ALIMENTACIONES EN EL PRIMARIO DE LA PLACA DE ALIMENTACIÓN Y ENCUENTRO LA FALTA DE TENSIÓN EN EL PIN 4 DEL IC901 STRF6676 QUE SEGÚN EL ESQUEMA HA DE SER DE UNOS 19V
TRAS REALIZAR DIVERSAS MECICIONES,ENCUENTRO EL DIODO D906 FUGADO EN AMBOS SENTIDOS
LO SUSTITUYO POR UN BA159 Y YA FUNCIONA CORRECTAMENTE
