TV LG
MODELO 32LC56

SÍNTOMA
AL RATO DE FUNCIONAR (15-20 MINUTOS) EMPIEZA A SALIR RAYAS O SE QUEDA OSCURA.SONIDO BIEN

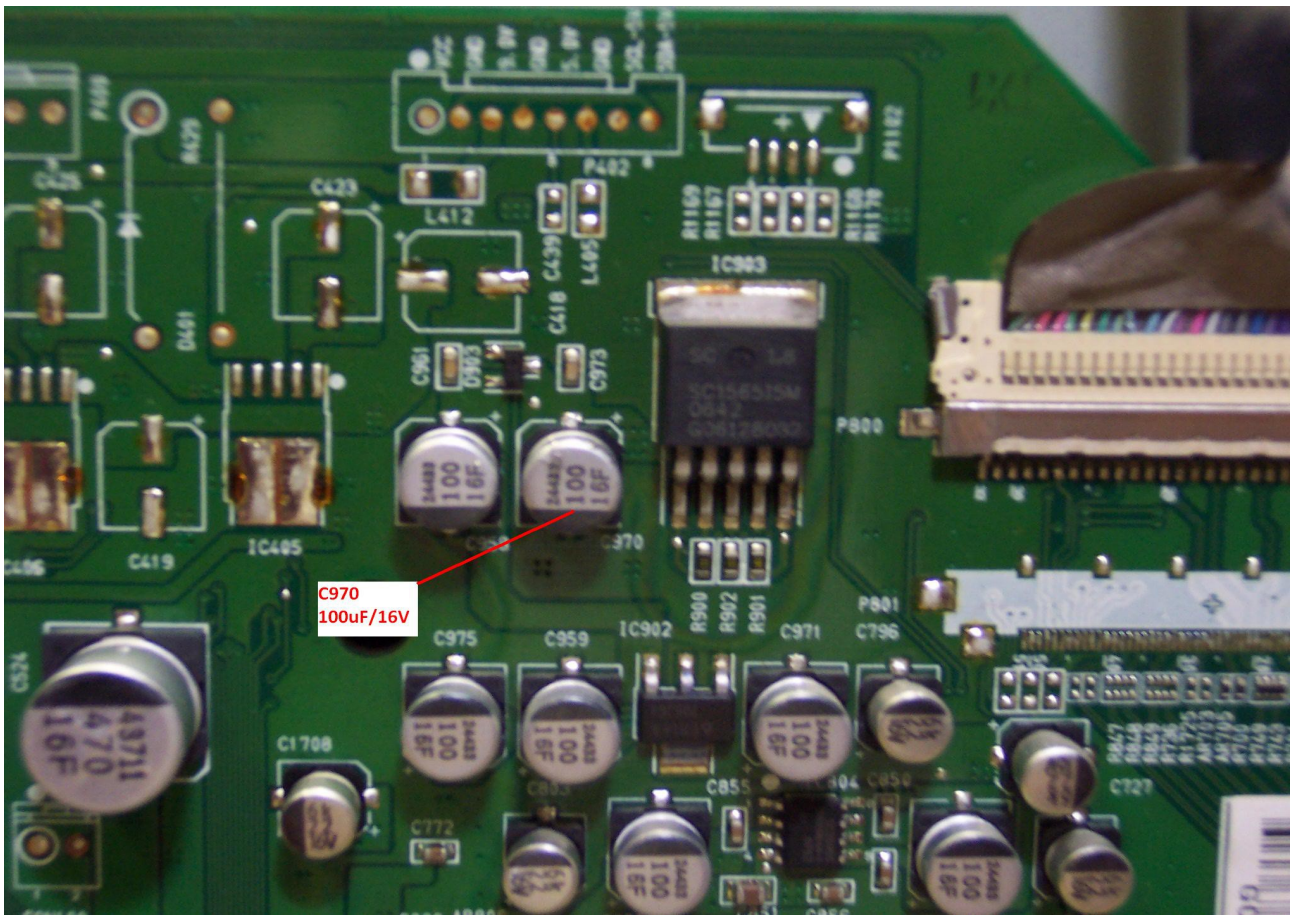
EMPIEZO REVISANDO SI HAY RIZADO EN ALGUNA ALIMENTACIÓN DE LOS IC REGULADORES QUE HAY EN LA PLACA MAIN.AL FINAL ENCUENTRO UN RIZADO SIGNIFICATIVO EN EL C970 DE 100uF/16V.ESTE FILTRA LA ALIMENTACIÓN +,1,8V DEL IC903 SC1565I5M 1,8 (REGULADOR)
ADJUNTO FOTOS DEL RIZADO DEL CONDENSADOR

C970
100uF/16V
IC903
IC405
IC902
C419
C423
L412
P402
P800
P801
C975
C959
C971
C796
C1708
C772
C727
R900
R902
R901

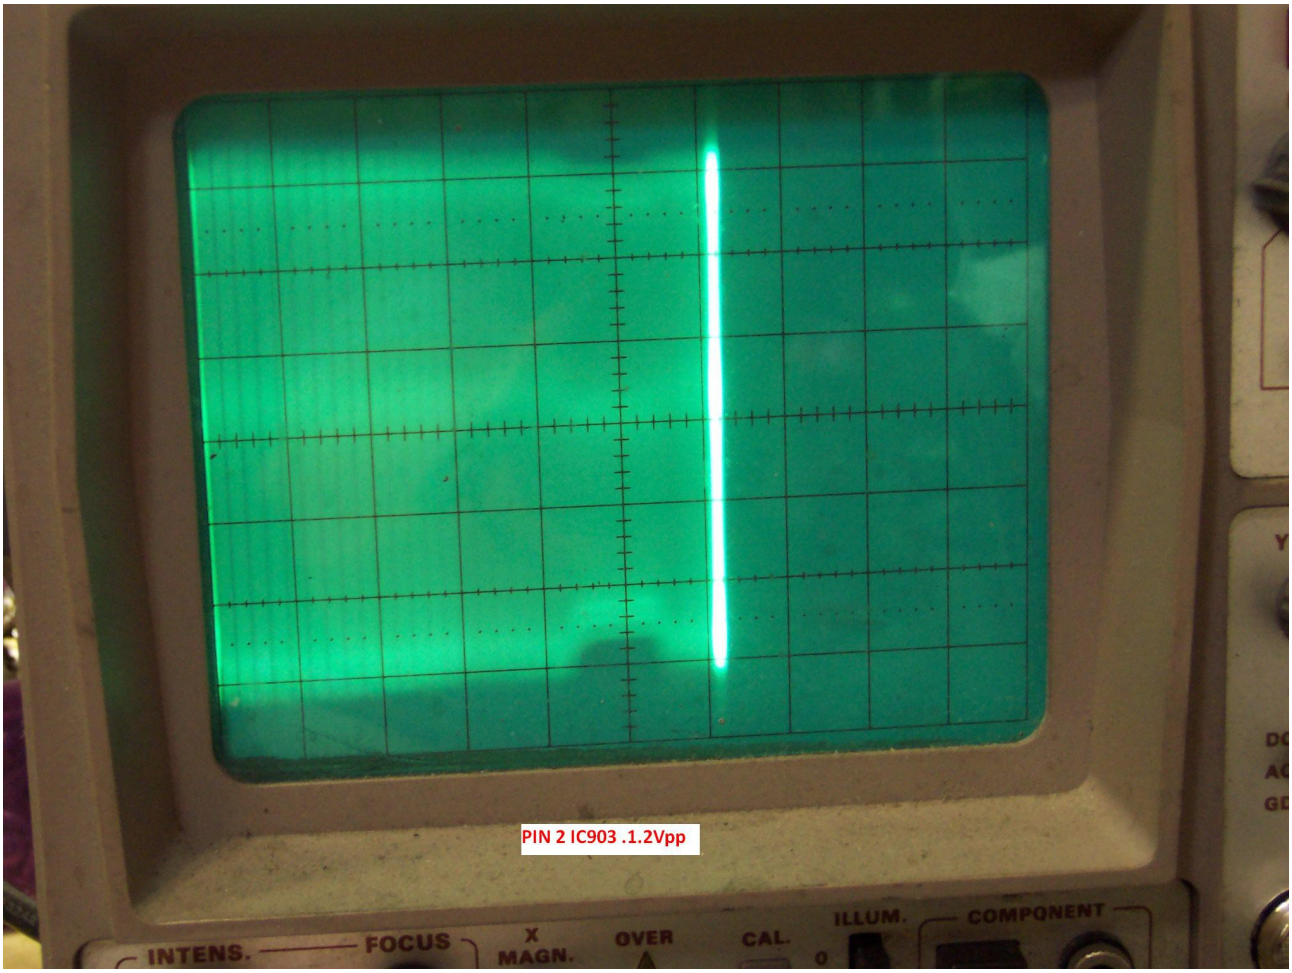
PIN 2 IC903 .1.2Vpp
INTENS.
FOCUS
X MAGN.
OVER
CAL.
ILLUM.
COMPONENT
